**ESTUDIO DE MECANICA DE SUELOS**  
**PARAMETROS "ESTUDIO MECÁNICA DE SUELOS, LOTE FERRENOR: 3-1 – COQUIMBO**

El presente Informe geotécnico fue realizado por Sociedad WAL – MOR Consultora e Ingeniería y Laboratorio Limitada, a petición del mandante Subsecretaría de Vivienda y Urbanismo Región de Coquimbo, servicios que se desarrollan mediante Licitación Pública ID 658-14-LE22. Tiene por objeto determinar las características geomecánicas de los subsuelos existentes y dar recomendaciones para el dimensionamiento de las estructuras contempladas para futuros proyectos de Viviendas Sociales de 2 a 5 Pisos, terreno ubicado en sector Ferrenor, Lotes 1, 2-B, 3-1, 3-3 y 27, calle Manuel Jesús Rivera s/n°, Comuna de Coquimbo – Provincia de Elqui, Región de Coquimbo.

El Objetivo del presente informe es, a partir de los resultados de la exploración de suelos y ensayos de laboratorio: entregar la caracterización geotécnica del subsuelo existente, para el diseño de planta y estructuras para futuro proyecto que corresponde a Soluciones Viviendas Sociales de Hasta Cuatro o Cinco Pisos, sin subterráneos individualizado precedentemente.

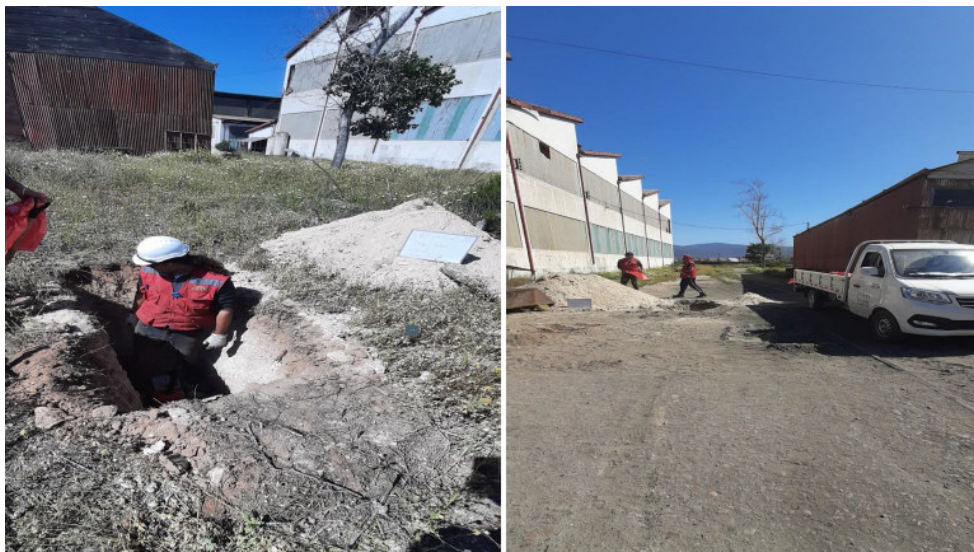
A nivel de situación superficial existente se aprecia puntualmente la utilización del terreno como áreas industriales, maestranzas propias de la actividad ferroviaria, como se muestra en las siguientes imágenes

En el terreno no se advierte la presencia de colectores de aguas lluvias y/u otros dentro del terreno, tal como se observa en las imágenes.

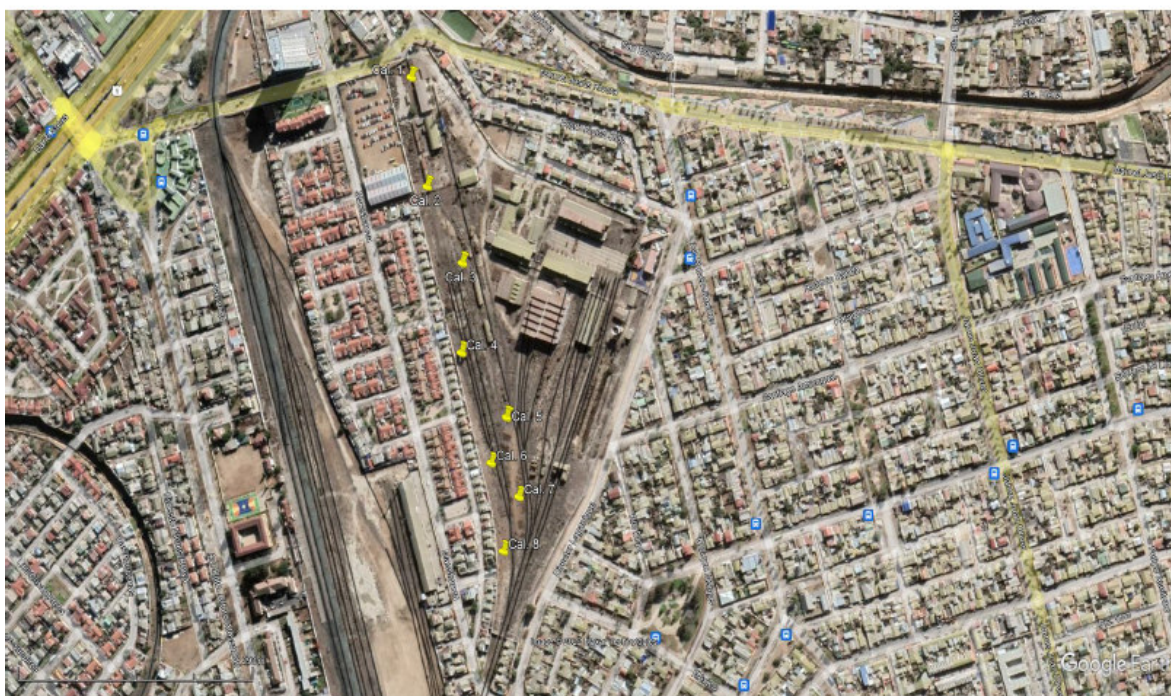
**Lote 3-1**

Las exploraciones se ejecutaron en terreno y su ubicación se muestra en cuadro en la figura 4.1. Exploraciones que permiten mediante desarrollo en sala de los respectivos Ensayes que se requieren de acuerdo al tipo de suelos encontrados y de la homogeneidad de ellos, los que son realizados por Laboratorio acreditado Cesma, los que permiten caracterizar Geotécnicamente el subsuelo de Fundación.
